## Régi fényét nyeri vissza az összefogásnak és a támogatásoknak köszönhetően a csábi templom

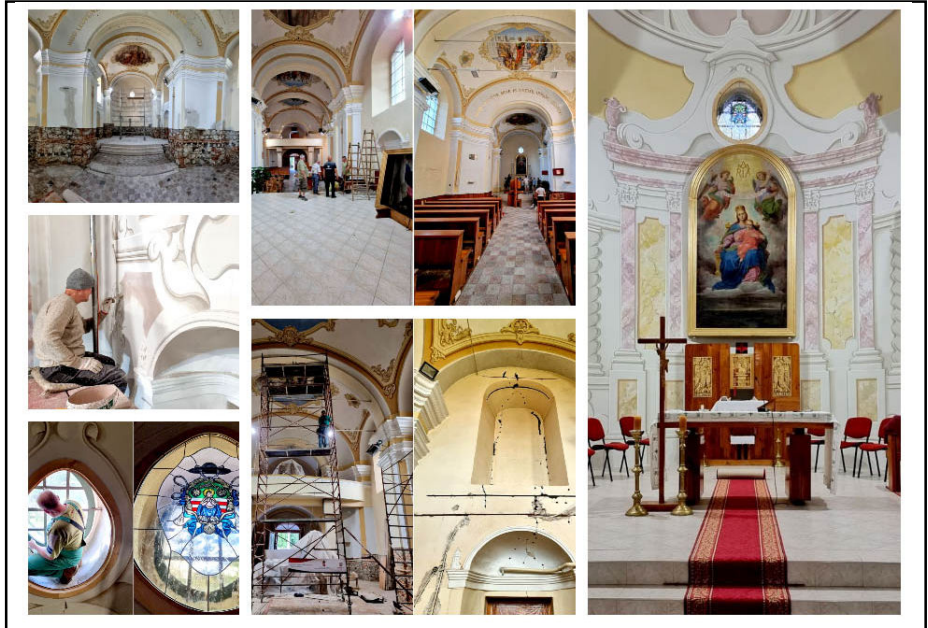
Nagy lendülettel vágtunk bele a munkálatokba: még egy előző, magyarországi pályázati forrás anyagi támogatásából kezdtük el a templom alapjainak – alá-

fúrásokkal történő – megerősítését, amit a jelenlegi pályázati pénzek segítségével fejeztünk be 2021 végén és 2022 elején. Idén május végén történt az első látványosabb lépés: az összehívott hívek segítségével úgymond „kihurcolkodtunk” a templomból, teljesen üressé téve azt. Az 1979-es vörösfenyő borítás eltávolítását követően másfél méter magasságban teljesen leverődött a vakolat, így láthatóvá váltak a mesterien kifaragott építőkövek és téglák. Volt olyan szombatunk is, amikor csaknem 30 helyi lakos 15 vésőkalapáccsal szorgoskodott az istenházán. A sok port magasznyomású vízmóssóval „mostuk le” a falakról, amit követően a kövek közötti habarcsréteget kellett precízen kivájni.

Ezután Komárom környékéről érkeztek szakemberek a belső repedések összevarrására, amelyeket fémspirálokkal és kisebb fúrásokkal fogtak össze a bevakolás előtt.

A meleg nyári hónapok során a belső elektromos hálózat teljes cserén és a korhoz illő modernizáción esett át (hangosítás, kivilágítás); nagy köszönet illeti a helyi villanyszerelőket áldozatos munkájukért. A vezetékek helyrekerülését kívárva következhetett a kőművesmesterek dolga: a régi – már eltávolított – vakolat helyére több rétegben szanációs hidrofób habarcs került, ami segítségével vissza lehetett állítani a vizesedés miatt széthullott domborulatokat. E munkálatok augusztus közepéig tartottak.
